## VIZSGÁLATI JEGYZŐKÖNYV

a 1133 Budapest, Pozsonyi út 77-79. szám alatti K&H épület bontási területén kívüli környezetben  
vett ülepedett porminta anyagösszetétel (azbeszttartalom) vizsgálatáról

**A vizsgálati jegyzőkönyv száma:** XIII\_ker\_onkormanyzat\_aa\_2018\_519

**Készült:** Nyergesújfalu, 2018. október 30.

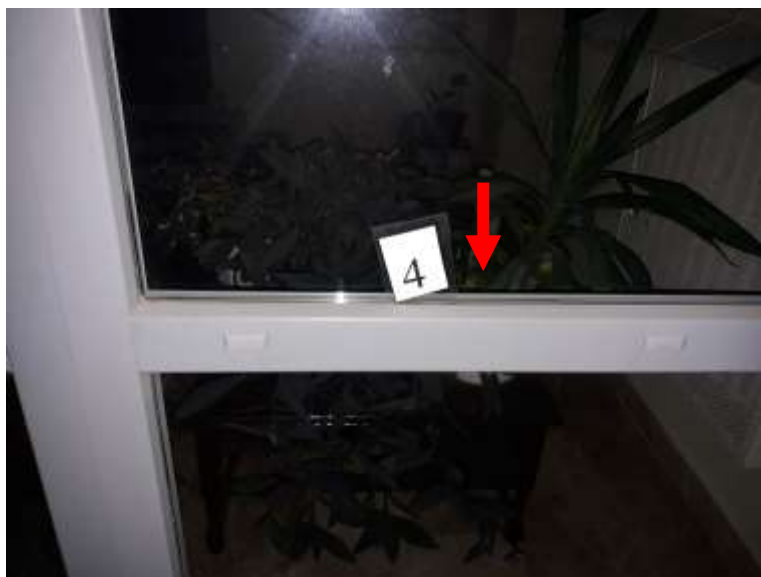
| Minta azonosító | Minta típusa | Mintavételi hely | Mintavételi módszer |
|---|---|---|---|
| 4 | Szilárd anyagminta (ülepedett por) | Kárpát u. 38., a Dunai játszótér mellett, jobb oldali lépcsőház ablak külső felülete | VDI 3866:2000 (Annex 1) |

4 jelű anyagminta mintavételi helyéről készített fényképfelvételek

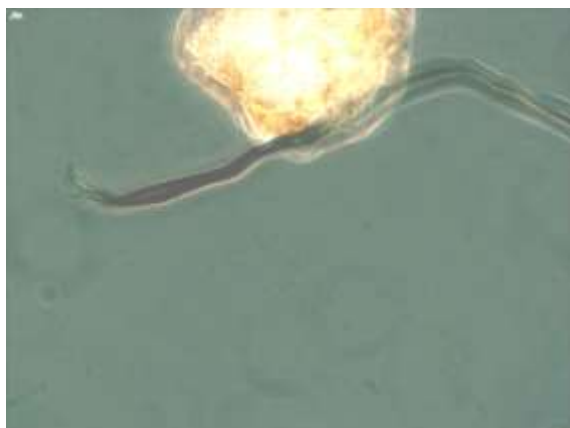
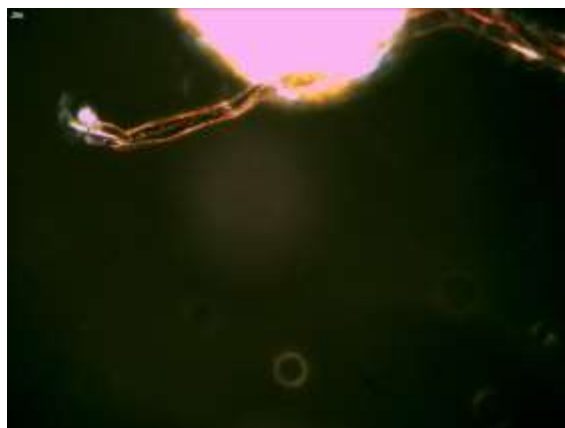
400-szoros nagyítás

**A laboratóriumban megvizsgált 4-es azonosító számú ülepedett pormintában az azbesztre jellemző hosszanti hasadás és köteges, rostszerű megjelenés nem látható, a minta azbesztet nem tartalmaz.**

**Anyagszerkezet:** Azbesztmentes (egyéb szálartalmú, jellemző szálátmérő: 5-30 µm)

4 jelű anyagminta fáziskontraszt és polarizációs mikroszkópos felvételei
