## VIZSGÁLATI JEGYZŐKÖNYV

a 1133 Budapest, Pozsonyi út 77-79. szám alatti K&H épület bontási területén kívüli környezetben  
vett ülepedett porminták anyagösszetétel (azbeszttartalom) vizsgálatáról

**A vizsgálati jegyzőkönyv száma:** XIII\_ker\_onkormanyzat\_aa\_2018\_518

**Készült:** Nyergesújfalu, 2018. október 30.

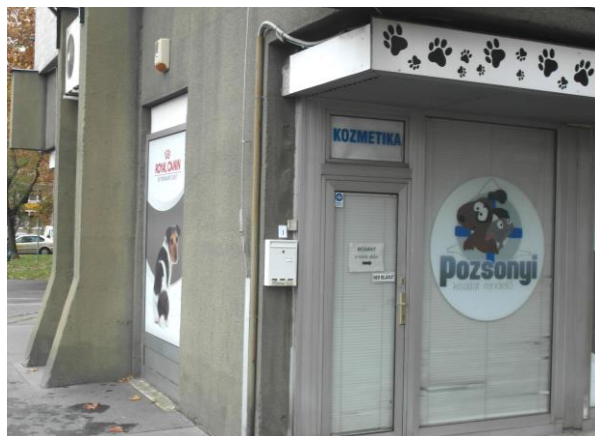
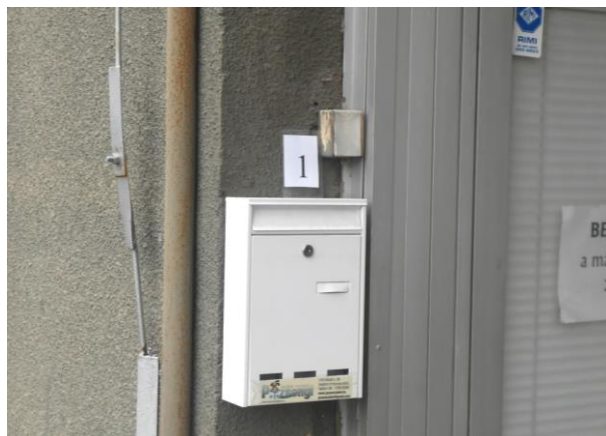
| Minta azonosító | Minta típusa | Mintavételi hely | Megnevezés/Anyagösszetétel |
|---|---|---|---|
| 1 | Szilárd anyagminta (ülepedett por) | K&H épület bontási területe melletti társasház, Pozsonyi kisállat rendelő (1133 Budapest, Kárpát u. 26.) Garami u. – Pozsonyi út sarok, épület oldalfalazatának felülete | <b>Azbesztmentes</b><br>(egyéb száltartalmú, jellemző szálátmérő: > 3 µm) |

| Minta azonosító | Minta típusa | Mintavételi hely | Mintavételi módszer |
|---|---|---|---|
| 1 | Szilárd anyagminta (ülepedett por) | K&H épület bontási területe melletti társasház, Pozsonyi kisállat rendelő (1133 Budapest, Kárpát u. 26.) Garami u. – Pozsonyi út sarok, épület oldalfalazatának felülete | VDI 3866:2000 (Annex 1) |

1-es jelű anyagminta mintavételi helyéről készített fényképfelvételek

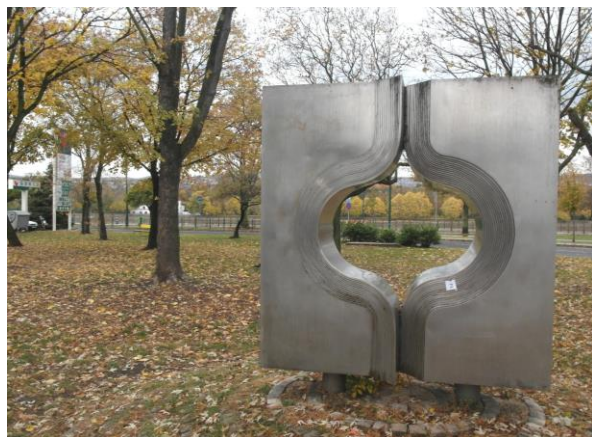
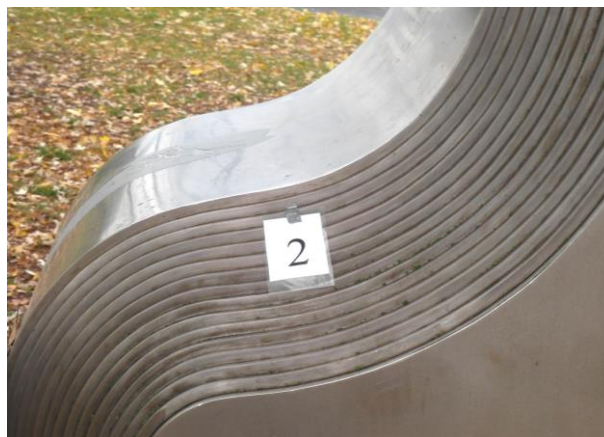
| Minta azonosító | Minta típusa | Mintavételi hely | Megnevezés/Anyagösszetétel |
|---|---|---|---|
| 2 | Szilárd anyagminta (ülepedett por) | K&H épület bontási területével szembeni park, nonfiguratív-szobor /krómacél térplasztika/ felülete (1133 Budapest, Pozsonyi út 60.) | <b>Azbesztmentes</b><br>(egyéb száltartalmú, jellemző szálátmérő: > 3 µm) |

| Minta azonosító | Minta típusa | Mintavételi hely | Mintavételi módszer |
|---|---|---|---|
| 2 | Szilárd anyagminta (ülepedett por) | K&H épület bontási területével szembeni park, nonfiguratív-szobor /krómacél térplasztika/ felülete (1133 Budapest, Pozsonyi út 60.) | VDI 3866:2000 (Annex 1) |

2-es jelű anyagminta mintavételi helyéről készített fényképfelvételek

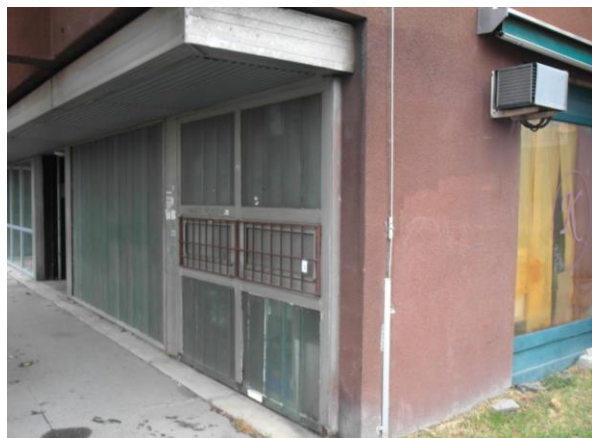
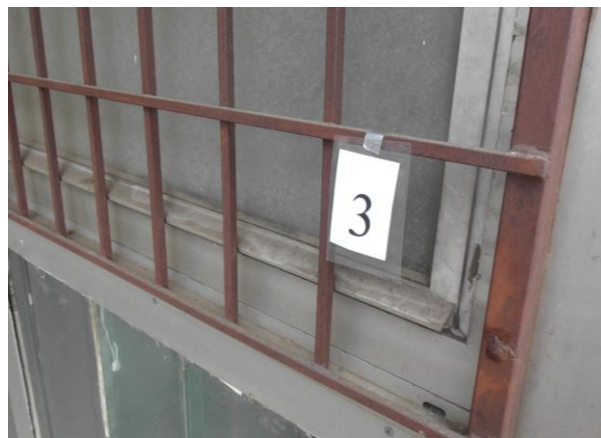
| Minta azonosító | Minta típusa | Mintavételi hely | Megnevezés/Anyagösszetétel |
|---|---|---|---|
| 3 | Szilárd anyagminta (ülepedett por) | K&H épület bontási területe melletti társasház, épület játszótér felőli oldalának felülete (1133 Budapest, Bessenyei u. – Kárpát u. sarok) | <b>Azbesztmentes</b><br>(egyéb száltartalmú, jellemző szálátmérő: > 3 µm) |

| Minta azonosító | Minta típusa | Mintavételi hely | Mintavételi módszer |
|---|---|---|---|
| 3 | Szilárd anyagminta (ülepedett por) | K&H épület bontási területe melletti társasház, épület játszótér felőli oldalának felülete (1133 Budapest, Bessenyei u. – Kárpát u. sarok) | VDI 3866:2000 (Annex 1) |

3-as jelű anyagminta mintavételi helyéről készített fényképfelvételek

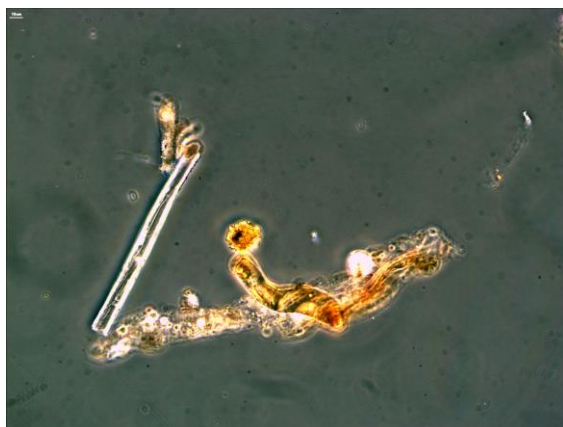
**A laboratóriumban megvizsgált 1, 2 és 3-as azonosító számú ülepedett pormintákban az azbesztre jellemző hosszanti hasadás és köteges, rostszerű megjelenés nem látható, a minták azbesztet nem tartalmaznak.**

**Anyagszerkezet:** Azbesztmentes (egyéb száltartalmú, jellemző szálátmérő: > 3 µm)

400-szoros nagyítás  
1-es jelű anyagminta fáziskontraszt mikroszkópos felvételei

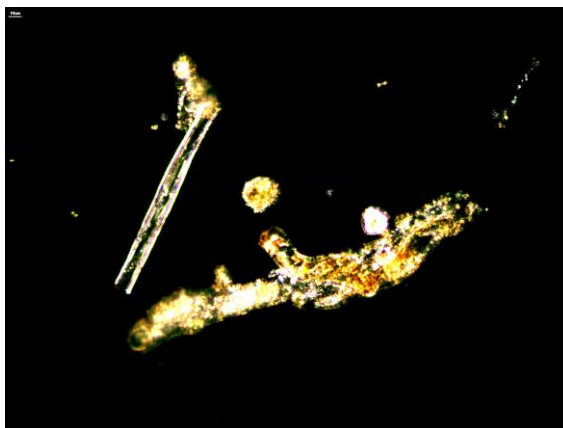
400-szoros nagyítás  
1-es jelű anyagminta polarizációs mikroszkópos felvételei

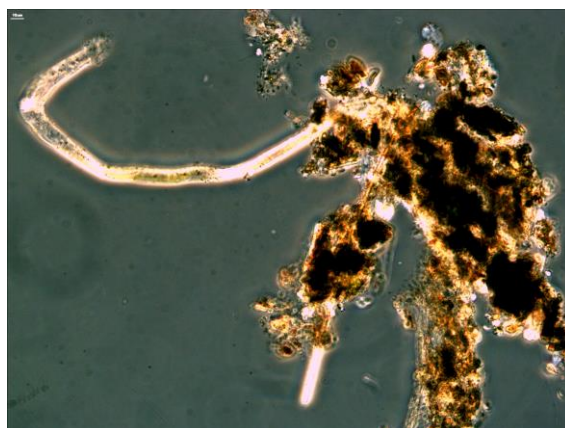
**Anyagszerkezet:** Azbesztmentes (egyéb szálartalmú, jellemző szálátmérő: > 3 µm)

400-szoros nagyítás  
2-es jelű anyagminta fáziskontraszt mikroszkópos felvételei

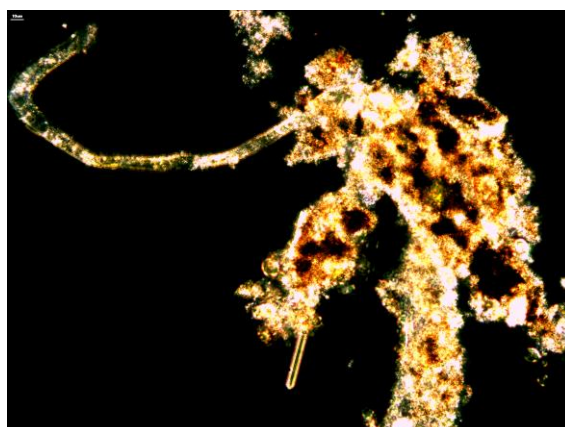
400-szoros nagyítás  
2-es jelű anyagminta polarizációs mikroszkópos felvételei

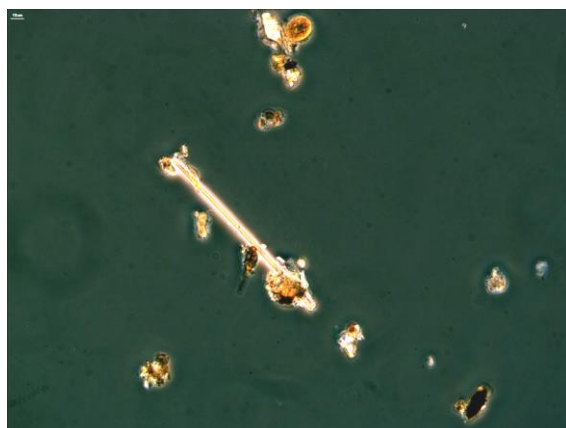
400-szoros nagyítás

**Anyagszerkezet:** Azbesztmentes (egyéb szálartalmú, jellemző szálátmérő: > 3 µm)

3-as jelű anyagminta fáziskontraszt mikroszkópos felvételei

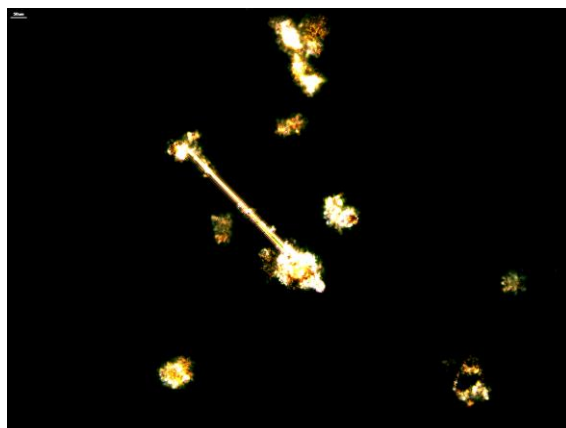
400-szoros nagyítás

3-as jelű anyagminta polarizációs mikroszkópos felvételei
