Mintavételi jegyzőkönyv szerves szilárdanyag vizsgálatokhoz
SOP-9107-03

Mintavétel helye: Radnóti Miklós Művelődési Ház, 1133 Budapest, Kárpát u. 23.

A vizsgálat célja*: háttérmérés, tisztaságihatásfok mérés

A vizsgált egység(ek) leírása, jellemzése: épületbontás

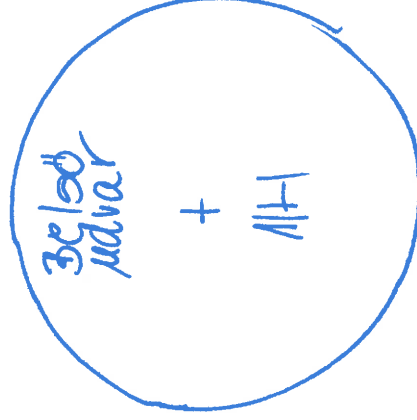
HELYSZÍNRAJZ

Mintavétel helye: Radnóti Miklós Művelődési Ház, 1133 Budapest, Kárpát u. 23.
Mintavétel időpontja: 2019.02.08. – 02.09.
Mintavételi mérőpontok: 1/H
